### 案1. 墜落—從事泥作粉刷作業墜落致死

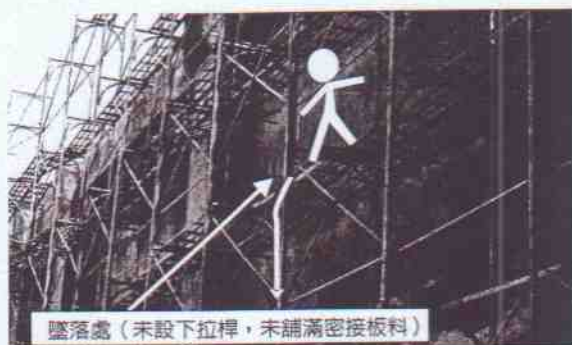
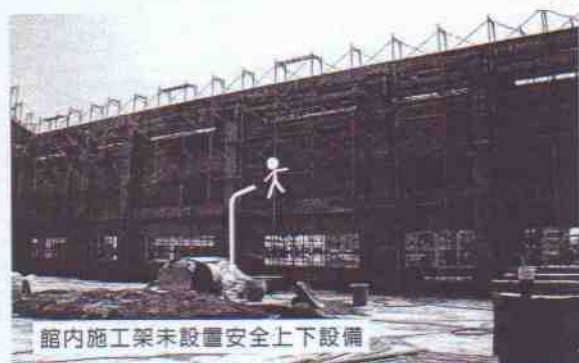
96年5月5日12時10分，林○在楠梓○國中教學大樓新建工程之體育館從事泥作粉刷作業，完成上午之工作，林○收拾好工具，想從高5.1公尺施工架往下攀爬，不慎從施工架外側交叉拉桿和工作架板間之空隙墜落地面，塑膠輕便帽掉落在一旁，雖立即送醫急救，仍因出血性休克、右側血胸、右大腿骨折、左手腕骨折傷重死亡。

- (1) 未設置使勞工安全上下之設備。
- (2) 鋼管施工架工作台未鋪滿密接之板料。
- (3) 未提供適當安全帽。

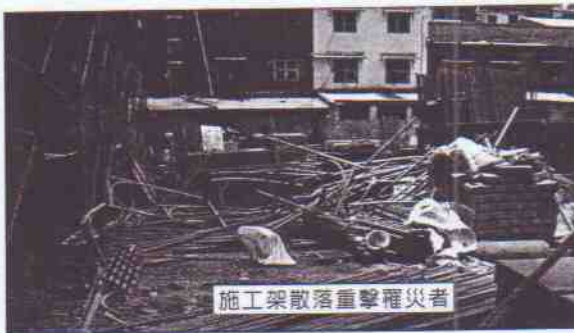
96年6月20日進行施工架吊掛作業，吳○操作塔式吊車、另一人進行吊掛，二人皆曾接受固定式起重機操作人員安全衛生教育訓練。上午11時5分許，擬將施工架吊掛下放過程中，發生施工架掉落壓傷陳○，隨即送醫，延至96年8月9日上午12時40分許不治死亡。

- (1) 起重機具之運轉，未防止吊掛物通過人員上方。
- (2) 起重機具之吊具無法防止吊舉中所吊物體脫落。
- (3) 起重吊掛作業，未指派專人負責辦

理運轉指揮信號。

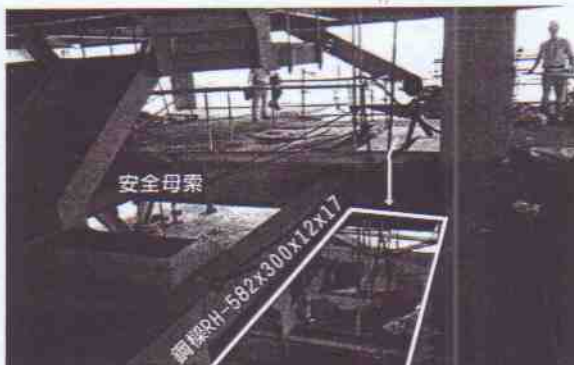
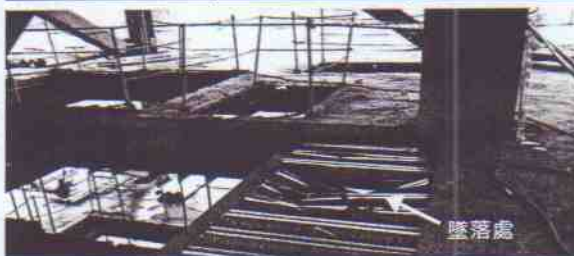
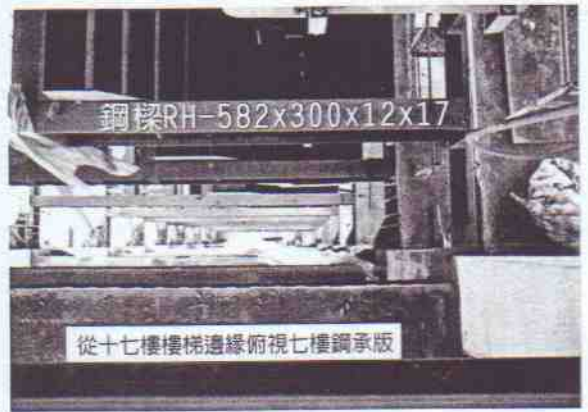
96年6月21日，鐘○○於前金區大樓新建工程從事作業前檢視動作時，自17樓A樓梯安全母索外側的樓梯邊開口墜落至7樓樓梯邊鋼承版面，造成顛腦損傷不治死亡。

(1) 高度2公尺以上之開口未張掛安全網。

(1) 跨越安全母索時，未先行確實勾掛安全帶。

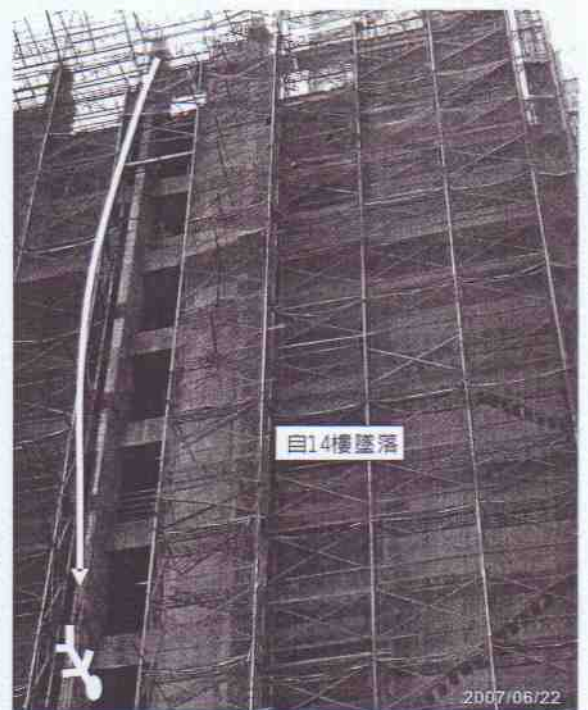
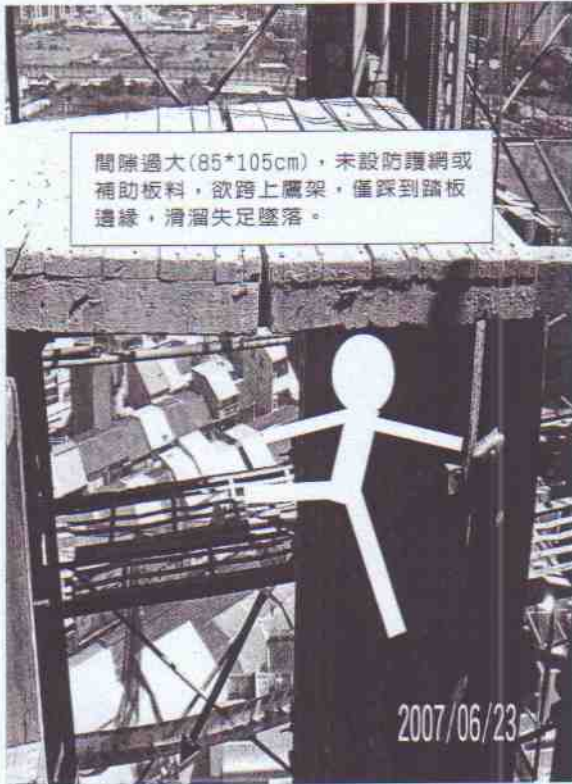
96年6月22日上午11時許，王○和鄭○在14樓面，分別踏在兩邊立面模板角材上，預備組立一長約一公尺週邊樑模板，鄭○欲以單腳踏上外部鷹架，因僅踩到踏板邊緣，以致滑溜失足墜落，因顛腦損傷不治死亡。

施工架與結構體間隙過大(85\*105cm)，未設置防護網或補助板料。

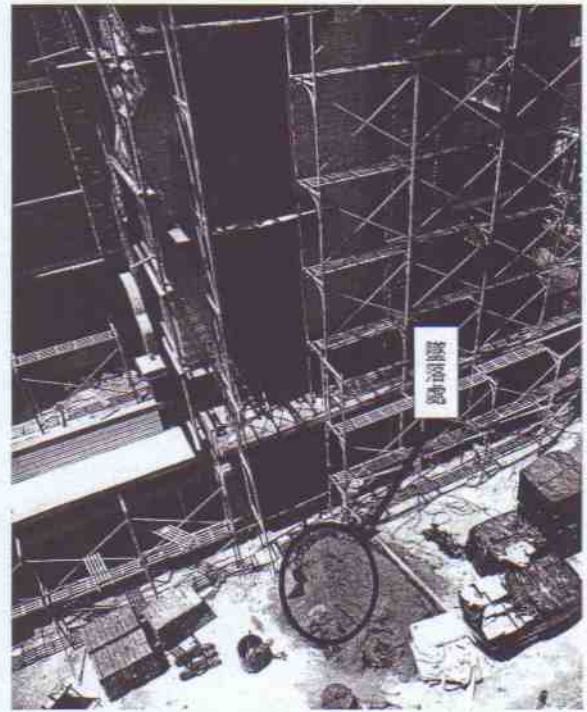
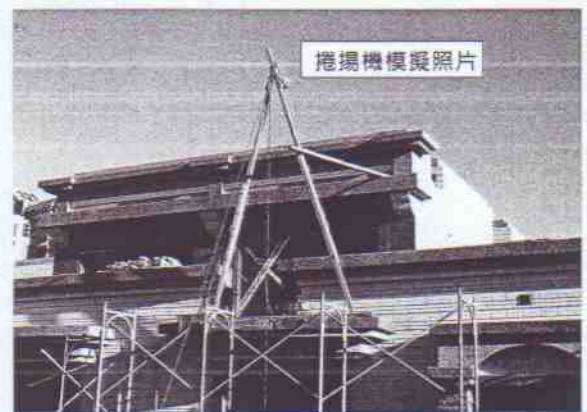
96年7月2日，張○等四人，在前鎮區建築工程從事泥作吊料作業，張○與鄭○二人在五樓頂輪流將沙桶拉進女兒牆，再將沙子倒出。時至15時許，張○操作試吊時，因固定端強度不足，導致三角木架穩定系統瞬間破壞，張○一手撐扶三角木架主架上而隨三角架墜落至地面，因顏面骨、臙骨骨折併腦組織外溢不治。

- (1) 吊運物料，未於安裝前核對並確認設計資料及強度計畫書。
- (2) 兩公尺以上之屋頂、開口部分作業場所，有墜落之虞，未確實使用安全帶、安全帽及其他必要之防護具。

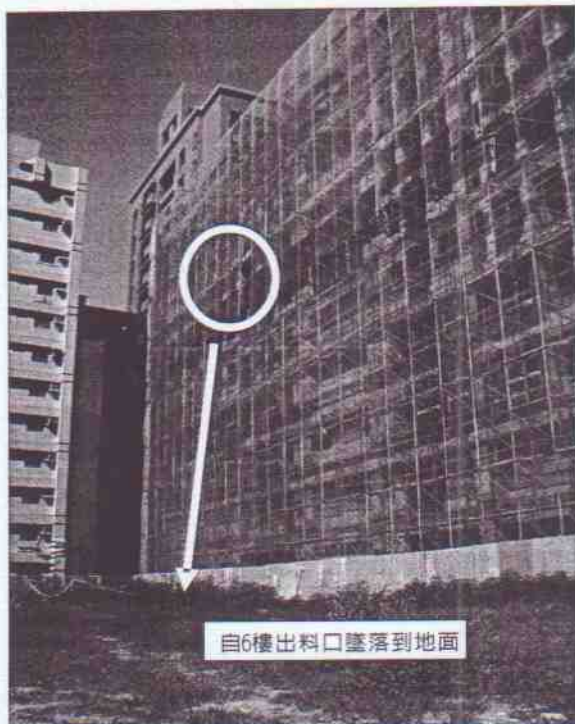
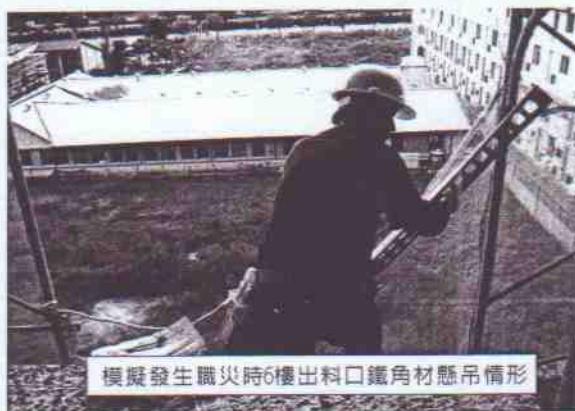
張○於96年8月3日上午於工地6樓吊料口堆置模板支撐，俾利吊到8樓使用，忽然發生連人及模板支撐架一起自6樓吊料口墜落至1樓地面，經緊急醫治，仍不治死亡。

對於高度2公尺以上之開口部分，因作業需要臨時將護欄拆除，有墜落危險之虞者，未採取使用安全帶等防止因墜落之措施。

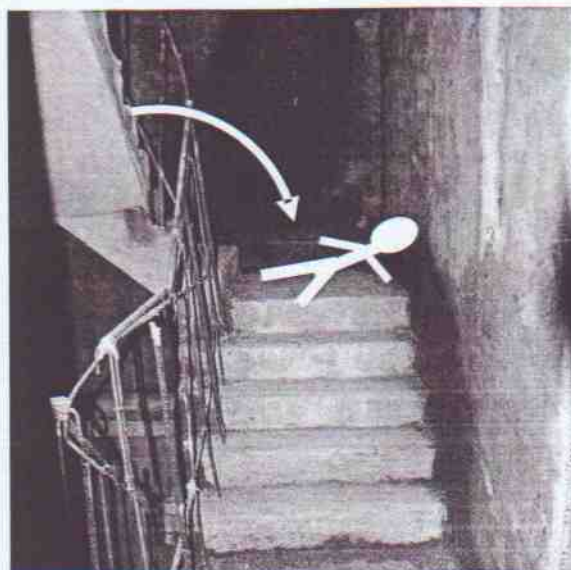
96年9月5日12時30分水電工謝○在4樓完成上午之工作，獨自往樓下走，13時00分，泥作工廖○發現謝○倒臥於3樓樓梯間之樓板處（安全帽掉落在旁邊），立即送醫，仍因顱內出血死亡。

未使勞工正確戴用安全帽。

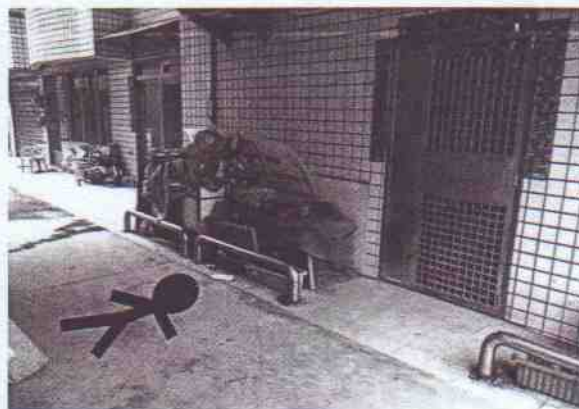
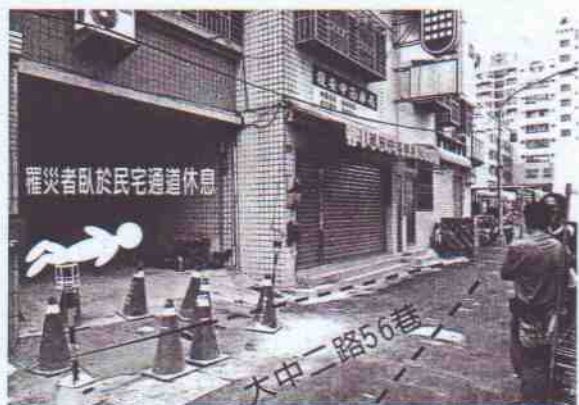
96年9月7日13時管線工鄭○，於午休時自行前往高雄市左營區大中二路56巷00號前方陰涼處躺臥休息，遭市民開車輾傷，立即送醫急救，於96年10月10日12時許不治死亡。

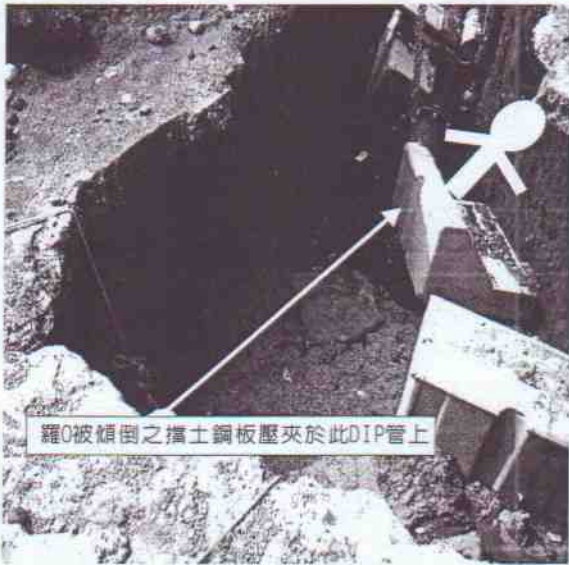
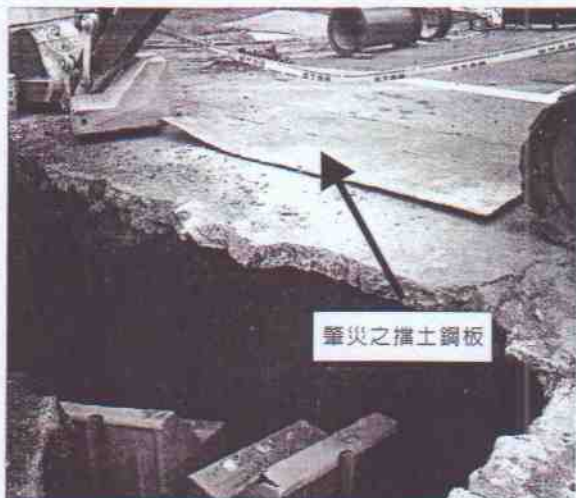
96年10月5日18時，羅○於高雄市中區污水處理廠廠內道路開挖2.2公尺深之管溝內從事接管作業時發生土石崩塌，造成溝內擋土鋼板傾倒，致羅員身軀被壓夾於擋土鋼板與DIP(延性鑄鐵管)之間，經送醫急救後延至96年10月6日4時10分死亡。

擋土鋼板未妥為設計並經專業人員簽章確認其安全性致無法承受溝壁土壓傾倒。

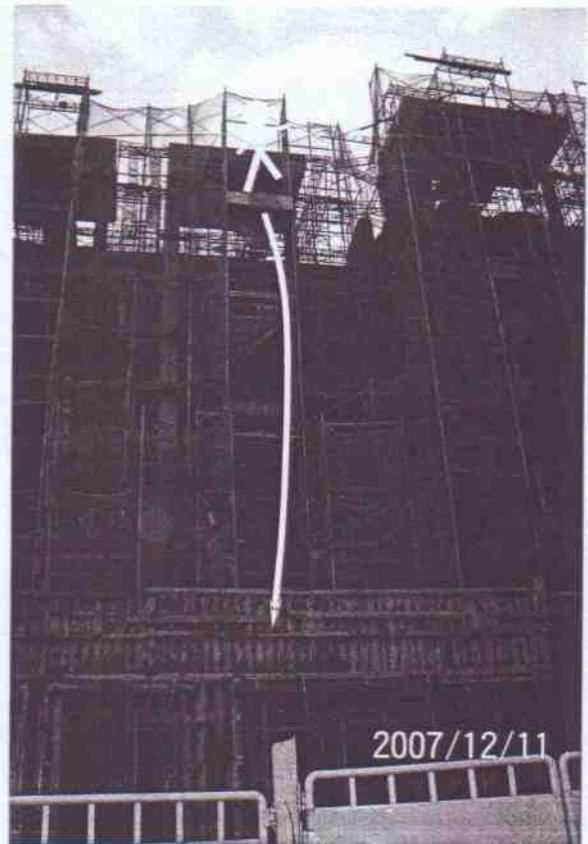
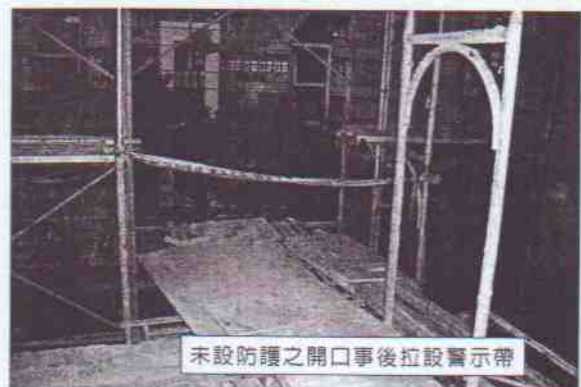
民國96年12月11日15時三次承攬人林○，承攬立大路透天住宅新建(瓷磚黏貼)工程，於五樓外部施工架已拆除交叉拉桿之開口，清理廢棄物，不慎自開口處墜落，不治死亡。

交叉拉桿拆除，未使用安全帶。
